## Fault Detection Analysis in Electrical Components Using IR Thermography: Applications and Recommendations

### Abstract

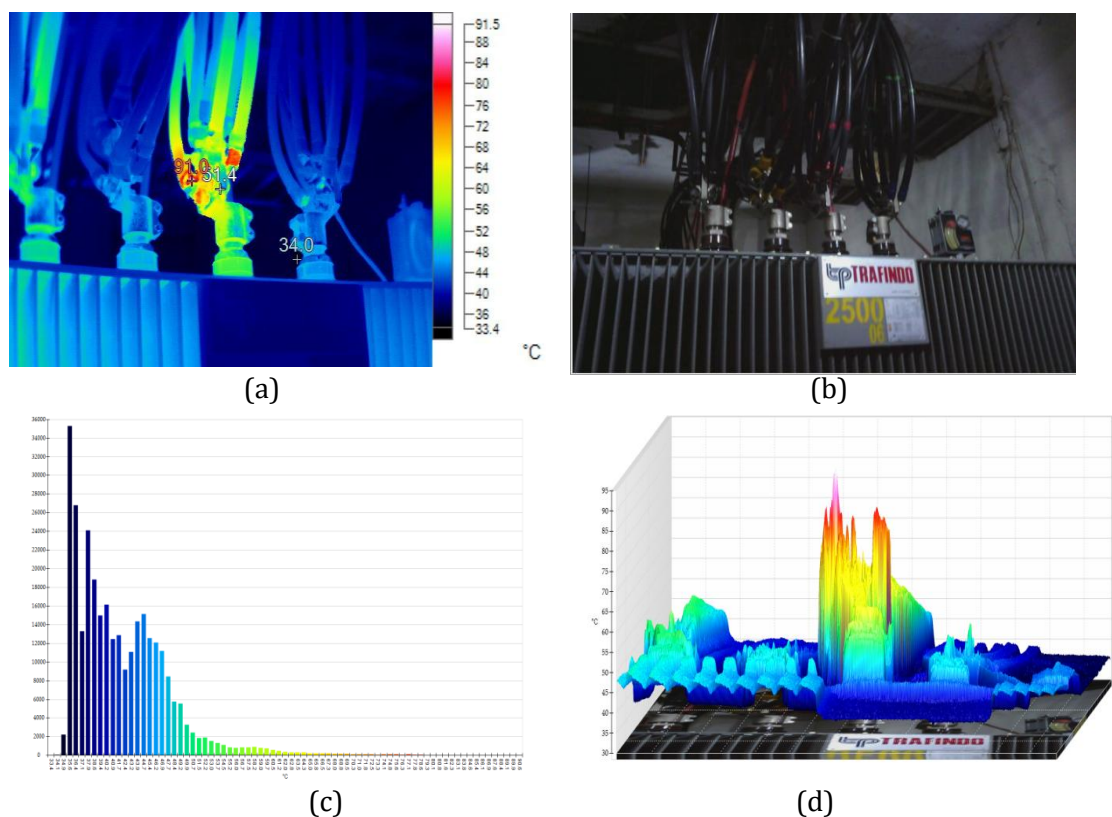
**Gambar 3. Hasil Thermograph Pada Transformator 2500 kVA**

Hasil inspeksi termografi pada transformator 2500 kVA (Gambar 3a-d) menunjukkan anomali suhu signifikan pada fasa R, dengan titik panas (hotspot) mencapai 91.0°C. Nilai ini melampaui ambang batas referensi sebesar 55°C untuk koneksi terminasi trafo menurut standar Electric Power Research Institute (EPRI), sehingga diklasifikasikan sebagai Kategori Level 1 ( $\Delta T > 90^\circ\text{C}$ ) yang memerlukan intervensi perbaikan segera (<3 hari). Visualisasi termal 2D (Gambar 3a) menampilkan distribusi suhu tidak merata antar fasa, yang diperkuat oleh histogram termal (Gambar 3c) di mana hotspot 91.0°C terdeteksi pada tiga piksel area koneksi. Sementara itu, citra 3D-IR (Gambar 3d) mengonfirmasi bahwa puncak suhu terkonsentrasi pada jalur koneksi kabel fasa R menuju sisi konsumen. Ketidakseimbangan beban antar fasa teridentifikasi sebagai penyebab utama, yang dapat meningkatkan arus pada salah satu fasa, menghasilkan pemanasan berlebih, resistansi lokal tinggi, dan berpotensi menyebabkan kerusakan isolasi jika tidak ditangani [32].

Temuan ini menegaskan pentingnya pemantauan beban dan penyetimbangan fasa sebagai bagian dari strategi pemeliharaan prediktif berbasis termografi. peningkatan suhu memperbesar resistansi kontak, yang selanjutnya menimbulkan kenaikan  $\Delta T$  dan

Hasil inspeksi termografi inframerah terhadap sistem distribusi tegangan rendah menunjukkan variasi suhu signifikan pada beberapa komponen utama (Lihat Tabel 3). Transformator 2500 kVA mencatat suhu maksimum sebesar 91.0 °C pada fasa R, dengan selisih suhu ( $\Delta T$ ) yang jauh melebihi ambang batas referensi 60.0 °C untuk koneksi terminal trafo menurut standar EPRI. Temuan ini mengindikasikan adanya ketidakseimbangan beban antar fasa yang menghasilkan aliran arus tidak merata, meningkatkan rugi daya  $I^2R$  dan memicu akumulasi panas pada koneksi fasa tersebut. Jika kondisi ini tidak ditangani melalui redistribusi beban atau peningkatan konektivitas mekanis terminal, potensi terjadinya degradasi insulasi dan risiko *thermal runaway* akan meningkat secara eksponensial.

| No | Komponen | Suhu Maks (°C) | Ambang Referensi (EPRI) (°C) | Kategori EPRI | Estimasi Penyebab | Rekomendasi Teknis |
|---|---|---|---|---|---|---|
| 1 | Transformator 2500 kVA | 91.0 | 55 | Level 1 (>90°C) | Distribusi beban tidak seimbang, koneksi longgar | Perbaikan segera < 3 hari |

risiko *thermal runaway* [33]. Oleh karena itu, strategi pemeliharaan prediktif harus mencakup pemantauan beban fasa, pengendalian harmonik, dan inspeksi termografi secara berkala pada koneksi terminal. Dengan demikian, intervensi dapat diarahkan pada peningkatan torsi koneksi, penyeimbangan ulang beban, atau penerapan filter harmonik, demi menjaga stabilitas dan umur operasional sistem distribusi [34].

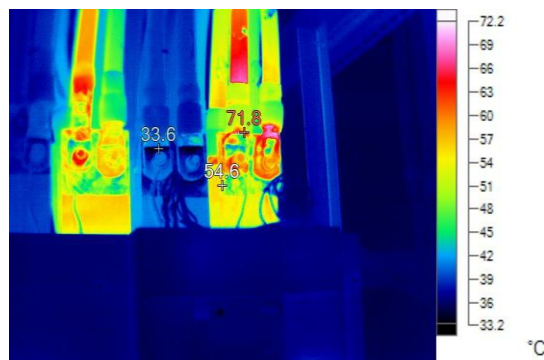
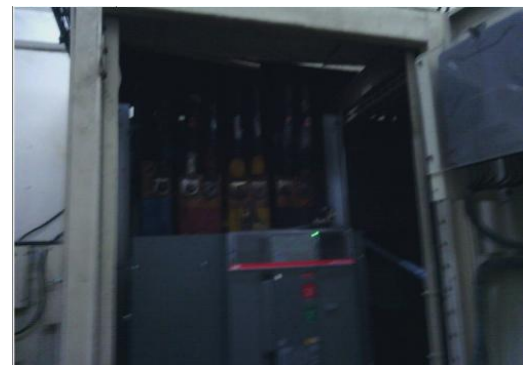
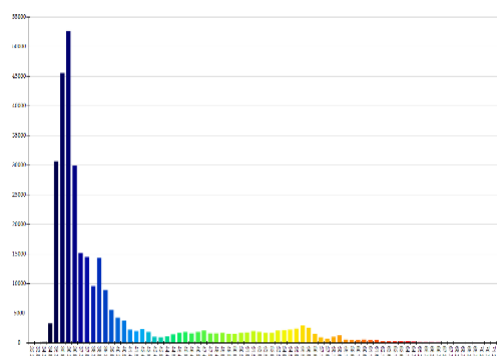
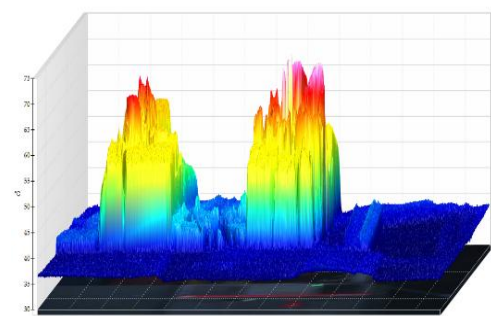
Gambar 4. Hasil Thermograph Pada Panel PUTR

Analisis termografi terhadap panel PUTR (Gambar 4a-d) mengidentifikasi *hotspot* pada fasa T dengan suhu maksimum mencapai 71,8 °C, melebihi ambang batas koneksi ACB yang ditetapkan EPRI (60 °C). Kenaikan suhu ini dikategorikan sebagai Level 2 ( $\Delta T$  60–90 °C), memerlukan intervensi dalam waktu kurang dari satu bulan. Hotspot berukuran satu piksel (terlihat pada Gambar 4c-d) terlokasi tepat di koneksi terminal ACB. Penyebab utama anomali suhu pada panel PUTR adalah koneksi yang longgar dan akumulasi debu, yang meningkatkan resistansi kontak. Kondisi ini memicu lonjakan suhu pada terminal ACB dan mengarah pada overheating. Kenaikan resistansi lokal menyebabkan rugi-rugi daya ( $P = I^2R$ ), yang berdampak pada kenaikan suhu ( $\Delta T$ ) secara berulang dan dapat memicu fenomena *thermal runaway* [35]. Fenomena ini umum dijumpai pada koneksi kelistrikan dengan tekanan kontak yang menurun atau konektor yang terkontaminasi, sebagaimana dijelaskan dalam studi eksperimental tentang saklar vakum dan sistem distribusi tegangan rendah [36],[37]. Implikasinya, isolasi termal bisa mengalami percepatan degradasi, meningkatkan risiko gangguan operasional atau bahkan kebakaran jika tidak segera dilakukan tindakan korektif. Oleh karena itu, diperlukan langkah pemeliharaan prediktif berupa pengetatan ulang koneksi terminal sesuai torsi pabrikan dan pembersihan area koneksi dari debu atau kontaminan yang dilakukan maksimal dalam 1 tahun sekali [38].

Pada panel PUTR, anomali suhu terdeteksi di fasa T dengan nilai puncak mencapai 71.8 °C, melampaui ambang batas suhu maksimum untuk koneksi ACB sebesar 60 °C. Berdasarkan klasifikasi EPRI, suhu ini dikategorikan dalam Level 2 ( $\Delta T$  60–90 °C), yang menunjukkan kebutuhan akan intervensi perbaikan dalam kurun waktu kurang dari satu bulan. Penyebab utamanya adalah resistansi kontak tinggi akibat koneksi longgar dan kontaminasi debu, yang memperbesar disipasi panas lokal. Hal ini dapat mengakibatkan degradasi koneksi pada saklar utama secara signifikan meningkatkan suhu terminal akibat efek resistansi dinamis.

| No | Komponen | Suhu Maks (°C) | Ambang Referensi (EPRI) (°C) | Kategori EPRI | Estimasi Penyebab | Rekomendasi Teknis |
|---|---|---|---|---|---|---|
| 2 | Panel PUTR | 71.08 | 60 | Level 2 (60–90°C) | Koneksi terminal aus/longgar | Perbaikan < 1 bulan |

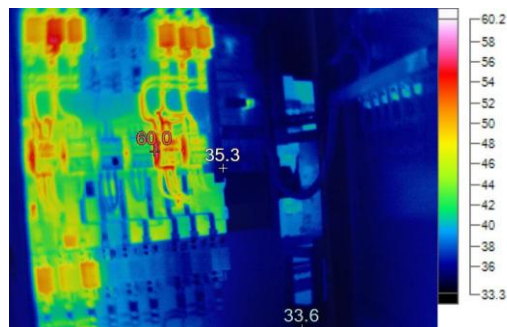
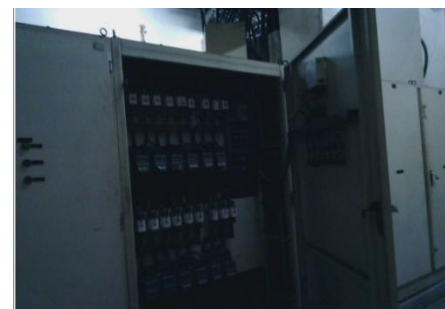
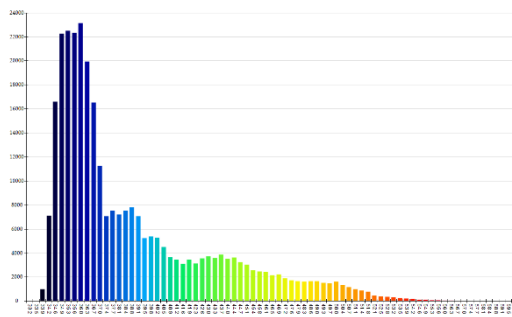
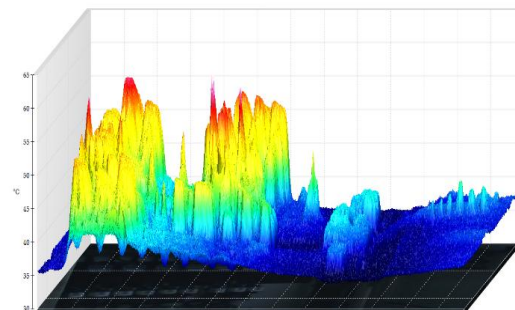
**Gambar 5. Hasil Thermograph Pada Panel Capacitor Bank**

Pada Panel Capacitor Bank terjadi peningkatan suhu pada kontaktor 5 akan tetapi suhunya masih dalam batas normal yaitu mencapai  $60.0^{\circ}\text{C}$  data dilihat pada gambar (5a). hal ini dikarenakan bahwa kontaktor saat dalam kondisi sedang beroperasi menghasilkan suhu yang tinggi dengan tidak boleh melebihi  $70.0^{\circ}\text{C}$  (Menurut standar EPRI). Pada gambar histogram (5c) Hot Spotnya pada suhu  $60.0^{\circ}\text{C}$  mencapai 2 Pixel. Lalu dilihat pada gambar (5d) gambar 3D-IR menunjukkan bahwa terjadi peningkatan suhu pada kontaktor 5 dan kontaktor 6 dikarenakan kontaktor sedang beroperasi secara normal sebagai pengendali pada capacitor bank. Namun harus dilakukan peninjauan kembali dengan inspeksi <6 bulan untuk mengamati apakah kenaikan suhu pada kontaktor tersebut mengalami peningkatan atau tidak. Karena jika terus menerus suhu meningkat dapat memperpendek umur kontaktor.

| No | Komponen | Suhu Maks (°C) | Ambang Referensi (EPRI) (°C) | Kategori EPRI | Estimasi Penyebab | Rekomendasi Teknis |
|---|---|---|---|---|---|---|
| 3 | Panel Capacitor Bank | 60.0 | 60 | Level 4 (40–60°C) | Operasi normal, pendinginan cukup | Pemantauan berkala 6–12 bulan |

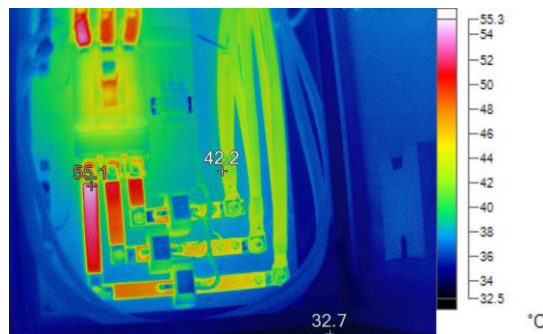
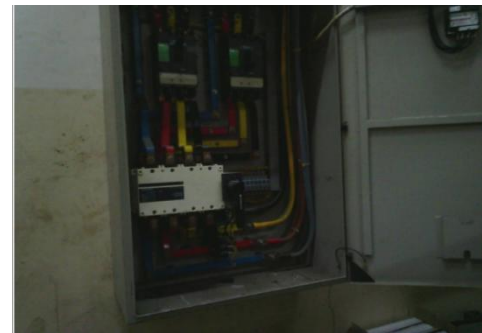
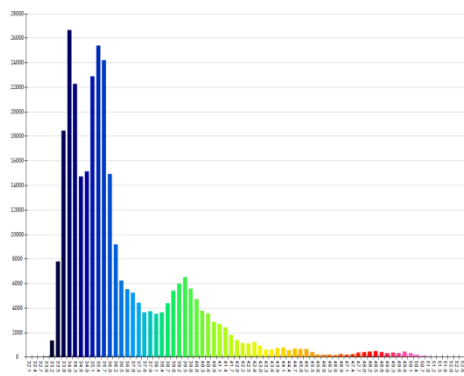
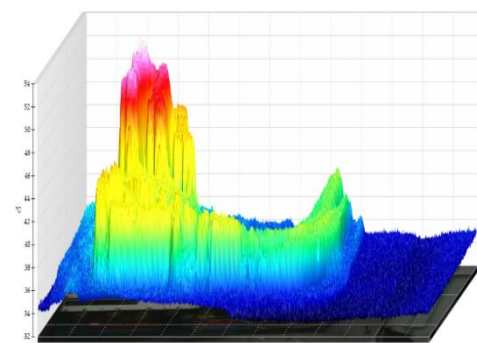
Gambar 6. Hasil Thermograph Pada Panel COS

Pada panel COS di fasa R dimana titik terpanasnya mencapai  $52.2^{\circ}\text{C}$  gambar dapat dilihat pada gambar (6a). dimana hal ini masih dalam kategori normal dan tidak perlu adanya kegiatan untuk perbaikan pada koneksi circuit breaker (Lihat tabel 2) kenaikan suhu pun tergantung dari besarnya beban yang diterima dan tingkat kekencangan pada terminasi. Pada histogramnya dapat dilihat pada gambar (6c) Hot Spotnya pada suhu  $52.2^{\circ}\text{C}$  mencapai 8 Pixel dimana pixel tersebut berada pada koneksi R,S,T. lalu pada gambar (6d) dapat dilihat gambar 3D-IR menunjukkan bahwa fasa R, Fasa S, dan fasa T. Namun yang tertinggi pada fasa R namun dalam kenaikan suhu ini masih dalam batas standard yang sudah ditetapkan dimana masih dalam kategori aman untuk di operasikan.

Sebaliknya, panel Capacitor Bank dan panel Change Over Switch (COS) menunjukkan suhu maksimum masing-masing sebesar 60.0 °C dan 52.2 °C, masih dalam batas referensi normal berdasarkan jenis komponennya. Tidak terdeteksi adanya hotspot signifikan atau deviasi suhu yang mencolok. Oleh karena itu, kedua panel diklasifikasikan sebagai kondisi aman (Level 4–5), dengan rekomendasi inspeksi ulang berkala dalam interval 6–12 bulan sebagai bagian dari strategi pemeliharaan prediktif.

| No | Komponen | Suhu Maks (°C) | Ambang Referensi (EPRI) (°C) | Kategori EPRI | Estimasi Penyebab | Rekomendasi Teknis |
|---|---|---|---|---|---|---|
| 4 | Panel COS | 52.02 | 60 | Level 5 (<60°C) | Beban ringan, koneksi stabil | Pemantauan berkala 6–12 bulan |
