## Fault Detection Analysis in Electrical Components Using IR Thermography: Applications and Recommendations

### Abstract

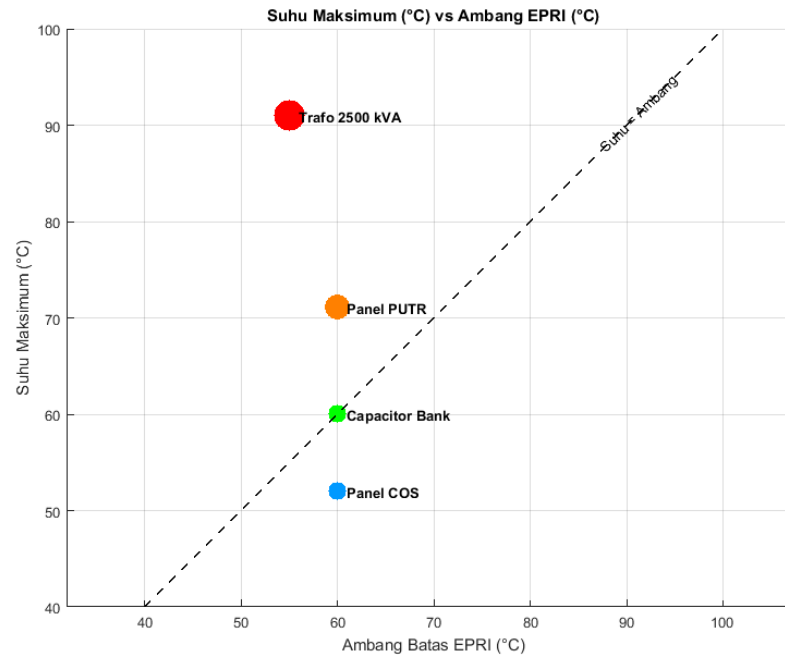
**Gambar 7. Grafik Suhu Maksimum (°C) vs Suhu Ambang Batas (°C)**

Pada panel PUTR, anomali suhu terdeteksi di fasa T dengan nilai puncak mencapai 71.8 °C, melampaui ambang batas suhu maksimum untuk koneksi ACB sebesar 60 °C. Berdasarkan klasifikasi EPRI, suhu ini dikategorikan dalam Level 2 ( $\Delta T$  60–90 °C), yang menunjukkan kebutuhan akan intervensi perbaikan dalam kurun waktu kurang dari satu bulan. Penyebab utamanya adalah resistansi kontak tinggi akibat koneksi longgar dan kontaminasi debu, yang memperbesar disipasi panas lokal. Hal ini dapat mengakibatkan degradasi koneksi pada saklar utama secara signifikan meningkatkan suhu terminal akibat efek resistansi dinamis.

Sebaliknya, panel Capacitor Bank dan panel Change Over Switch (COS) menunjukkan suhu maksimum masing-masing sebesar 60.0 °C dan 52.2 °C, masih dalam batas referensi normal berdasarkan jenis komponennya. Tidak terdeteksi adanya hotspot signifikan atau deviasi suhu yang mencolok. Oleh karena itu, kedua panel diklasifikasikan sebagai kondisi aman (Level 4–5), dengan rekomendasi inspeksi ulang berkala dalam interval 6–12 bulan sebagai bagian dari strategi pemeliharaan prediktif.
